Stil und Technik im Einklang

BRANDSCHUTZ UND TÜREN. Für die Sanierung des Jugendstilhotels Pax Montana mussten die Brandschutzexperten neue Wege gehen. Ein ausgeklügeltes Konzept aus Brandabschnitten und Fluchtwegbereichen sorgt im Holzbau für einen sicheren Betrieb.

Altes Fachwerk – neue Sicherheit

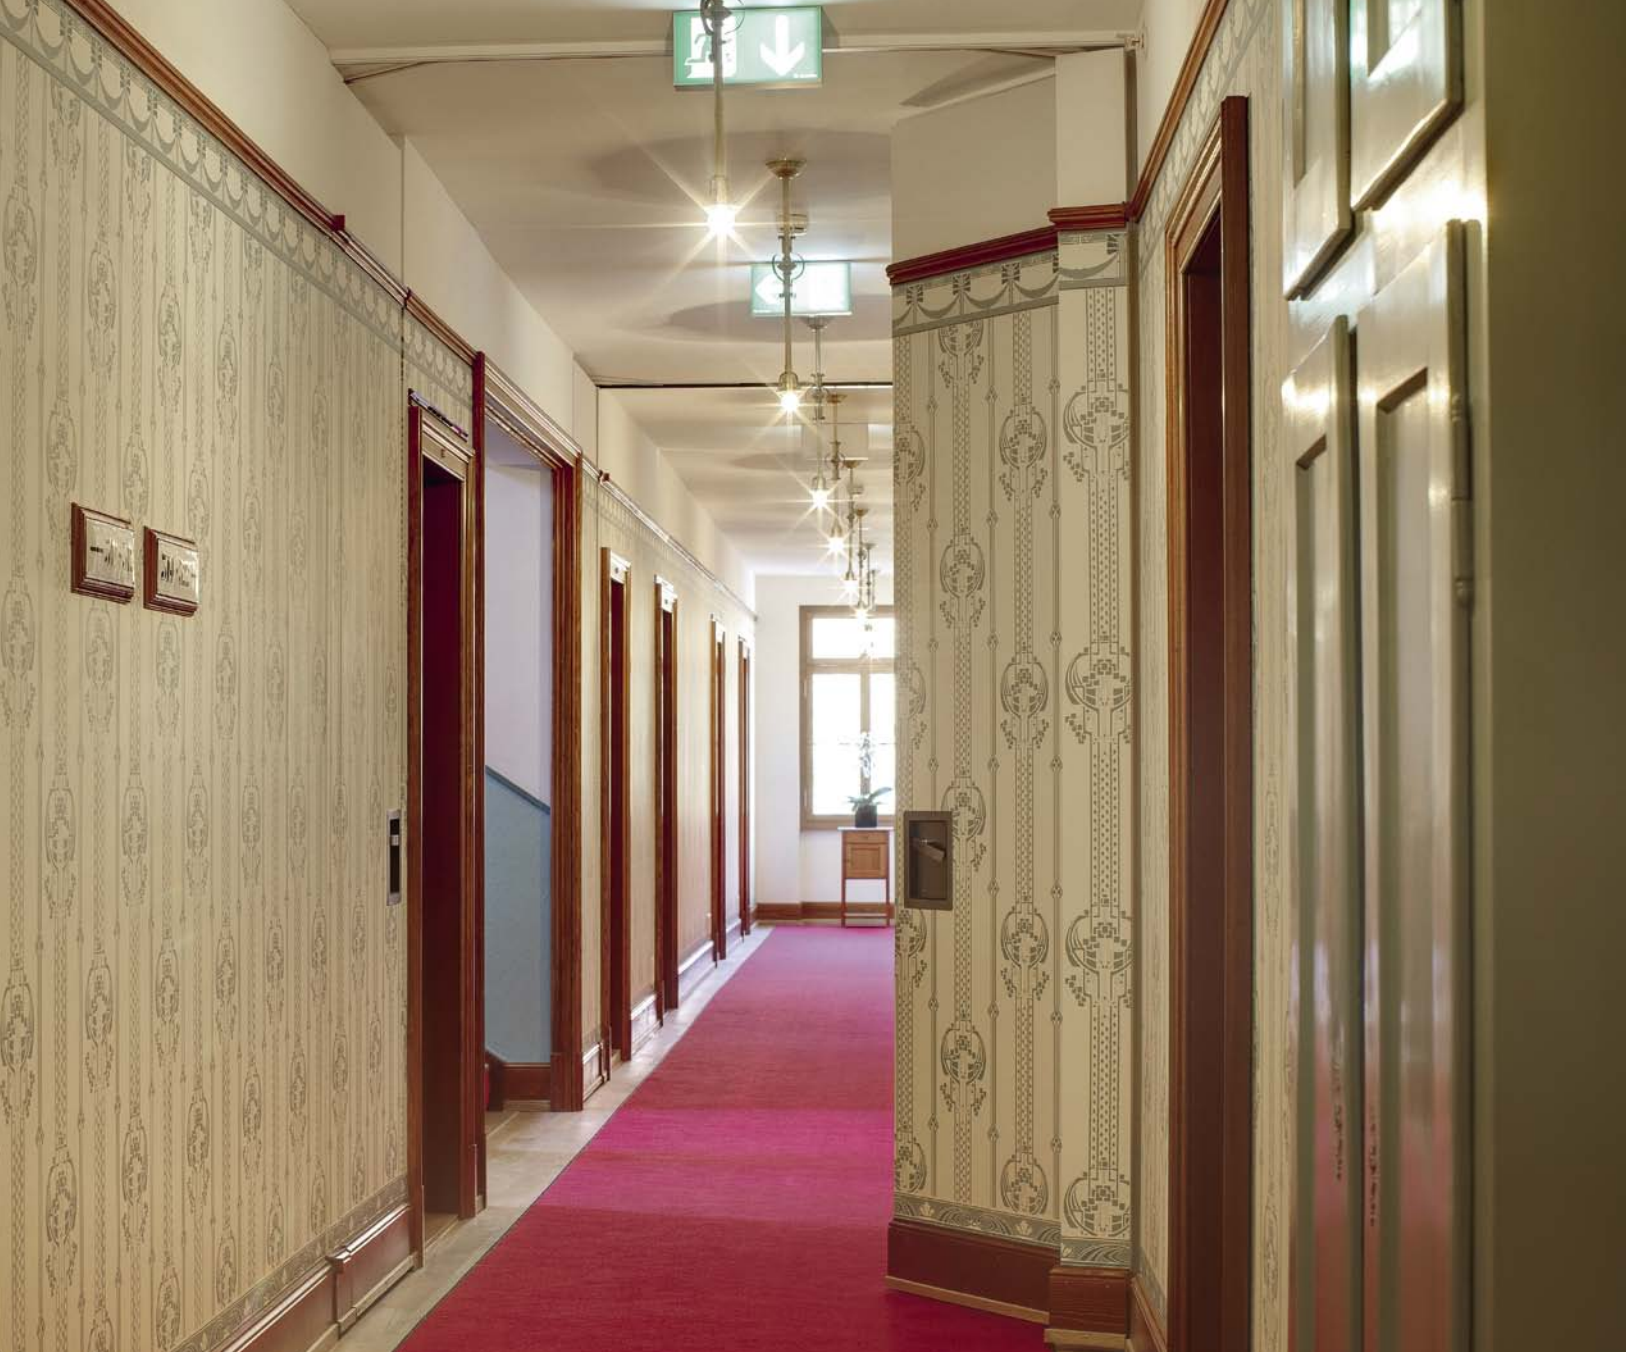
Brandschutz, den man nicht sieht: Im offenen Zustand (Flügel links) kann man die Türen praktisch nicht erkennen. Schliesst sich die automatische Tür, wird aus der Kulisse ein sicherer Brandabschluss.

zugsgefederten Möbelbändern ab. Im Normalbetrieb hält ein Magnet die EI30-Tür in der Nische zurück. Als Schliessantrieb dient ein folgegeregelter automatischer Türschliesser. Die Schliesskante an der Kulissentür ist schräg geschnitten, so dass sie bei der automatischen Schliessung von selber weggedrückt wird. Die stilechte Tapete sowie Sockel- und Simsprofile sind sowohl über die Kulissentür wie auch über die Brandabschlusstür weitergeführt. «Im Normalzustand ist die Brandabschlusstür praktisch nicht zu sehen», sagt Imhasly. Einzig die Fluchtweg-Drückergarnitur mitten in der Korridorwand und das obere Rahmenfries mit dem Hebelarm des Schliessers weist auf die Existenz einer Tür hin.

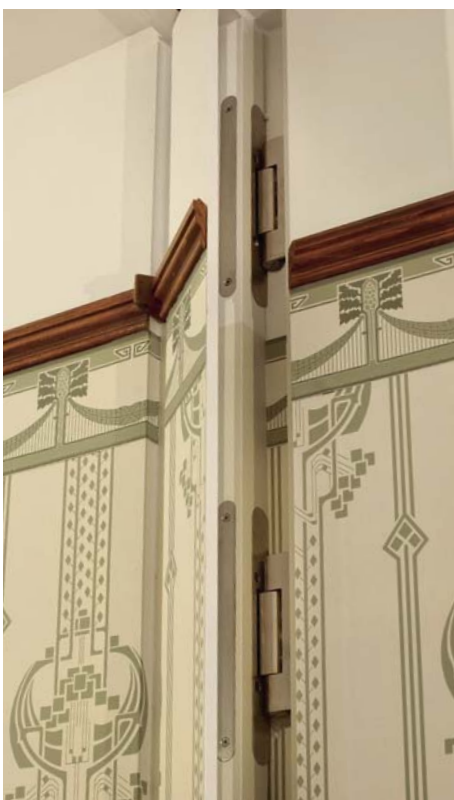
Im Normalzustand deckt eine Kulissentür den Falzbereich mit den eigens konstruierten Spezialbändern ab. Die historische Tapete wurde über alle Bauteile ergänzt.

Den Falzbereich an der offenen Tür deckt eine Kulissentür mit herkömmlichen ein-

Das Versteckspiel hat aber auch seinen Preis: «Eine Brandschutztür mit einer Tapete zu bekleben, kann Probleme verursachen», gibt Imhasly zu bedenken. Tapeten seien aus hygroskopischen Materialien gefertigt und würden nass aufgezo-gen. Beim Trocknen ziehen sie sich zusammen und spannen sich so selber. «Leider entwickeln sie viel Kraft und übertragen diese auch auf den Untergrund, also auf das Türblatt», erklärt der Türplaner. Schliesslich hat man eine klassische Türdoppellösung aus MDF verwendet, die eine solch hohe Belastung vom Türblatt fernhält.
